آثار سيناء جزيرة فرعون

قلعة صلاح الدين

وزارة الثقافة
هيئة الآثار المصرية

مشروع هيئة الآثار المصرية لترميم وتطوير قلعة صلاح الدين الأيوبي

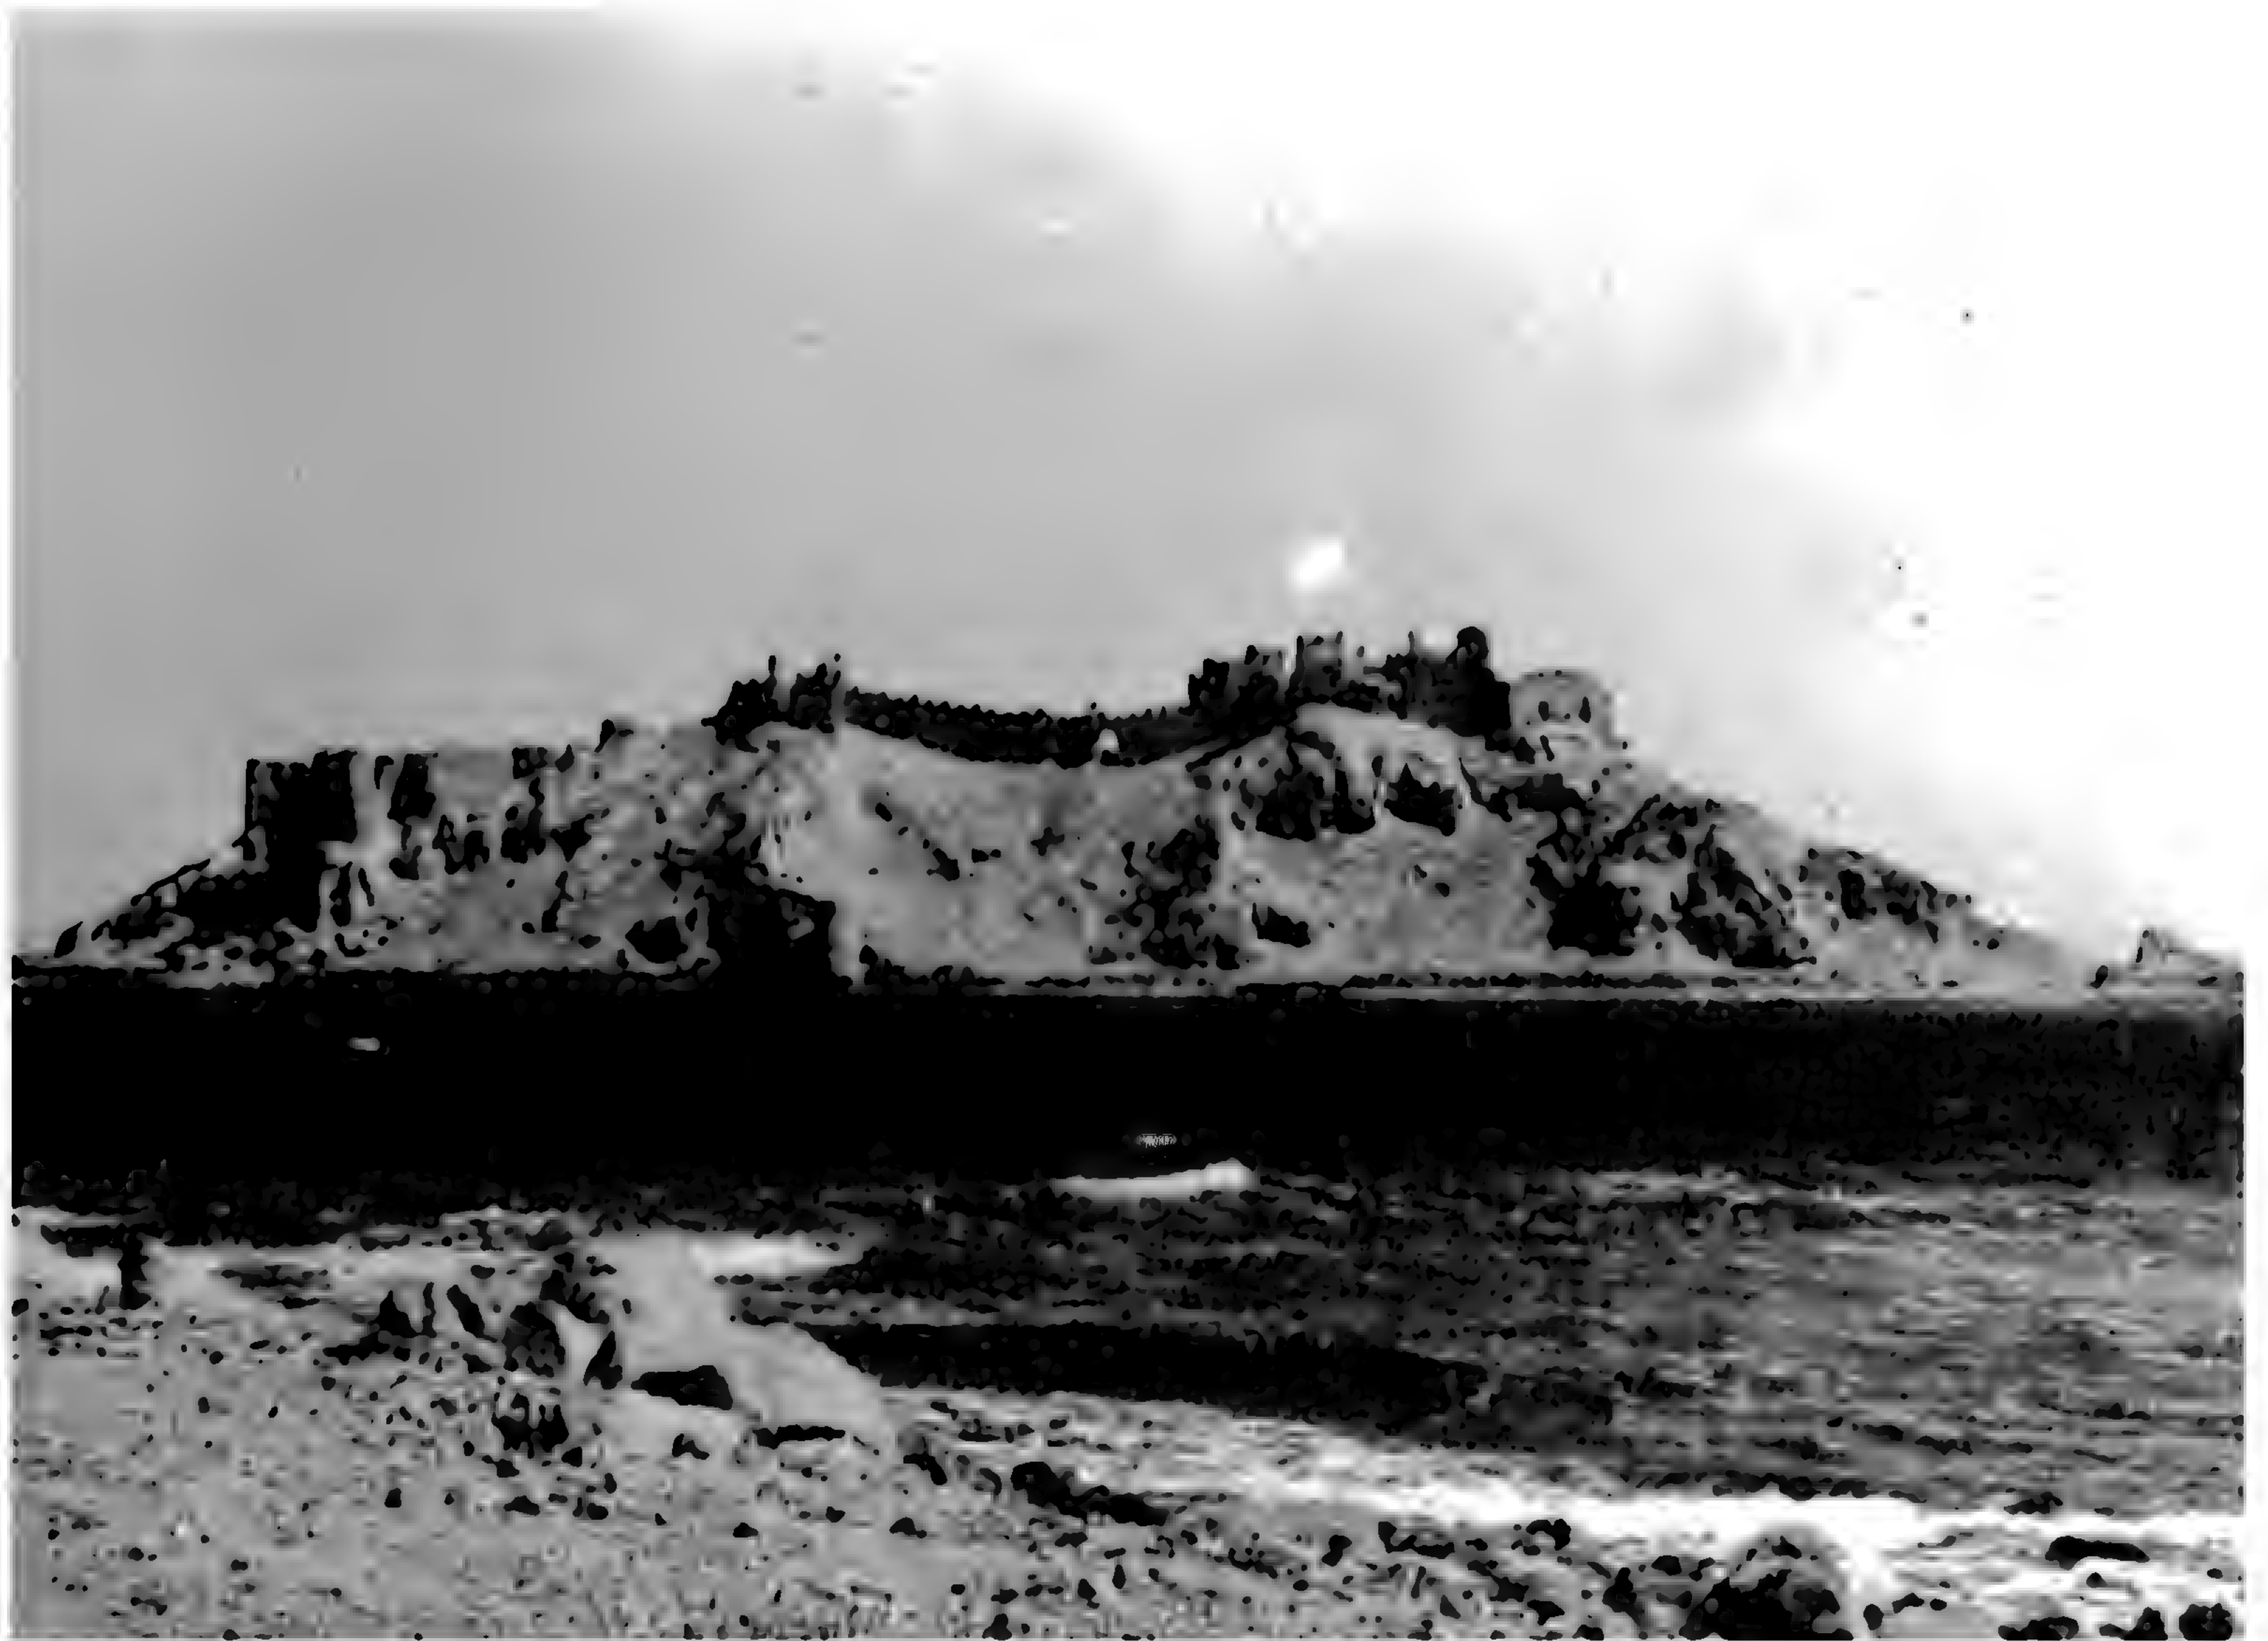
منظر عام للقلعة من الغرب قبل الترميم .

Complete view of the citadel from the western side before the restoration.

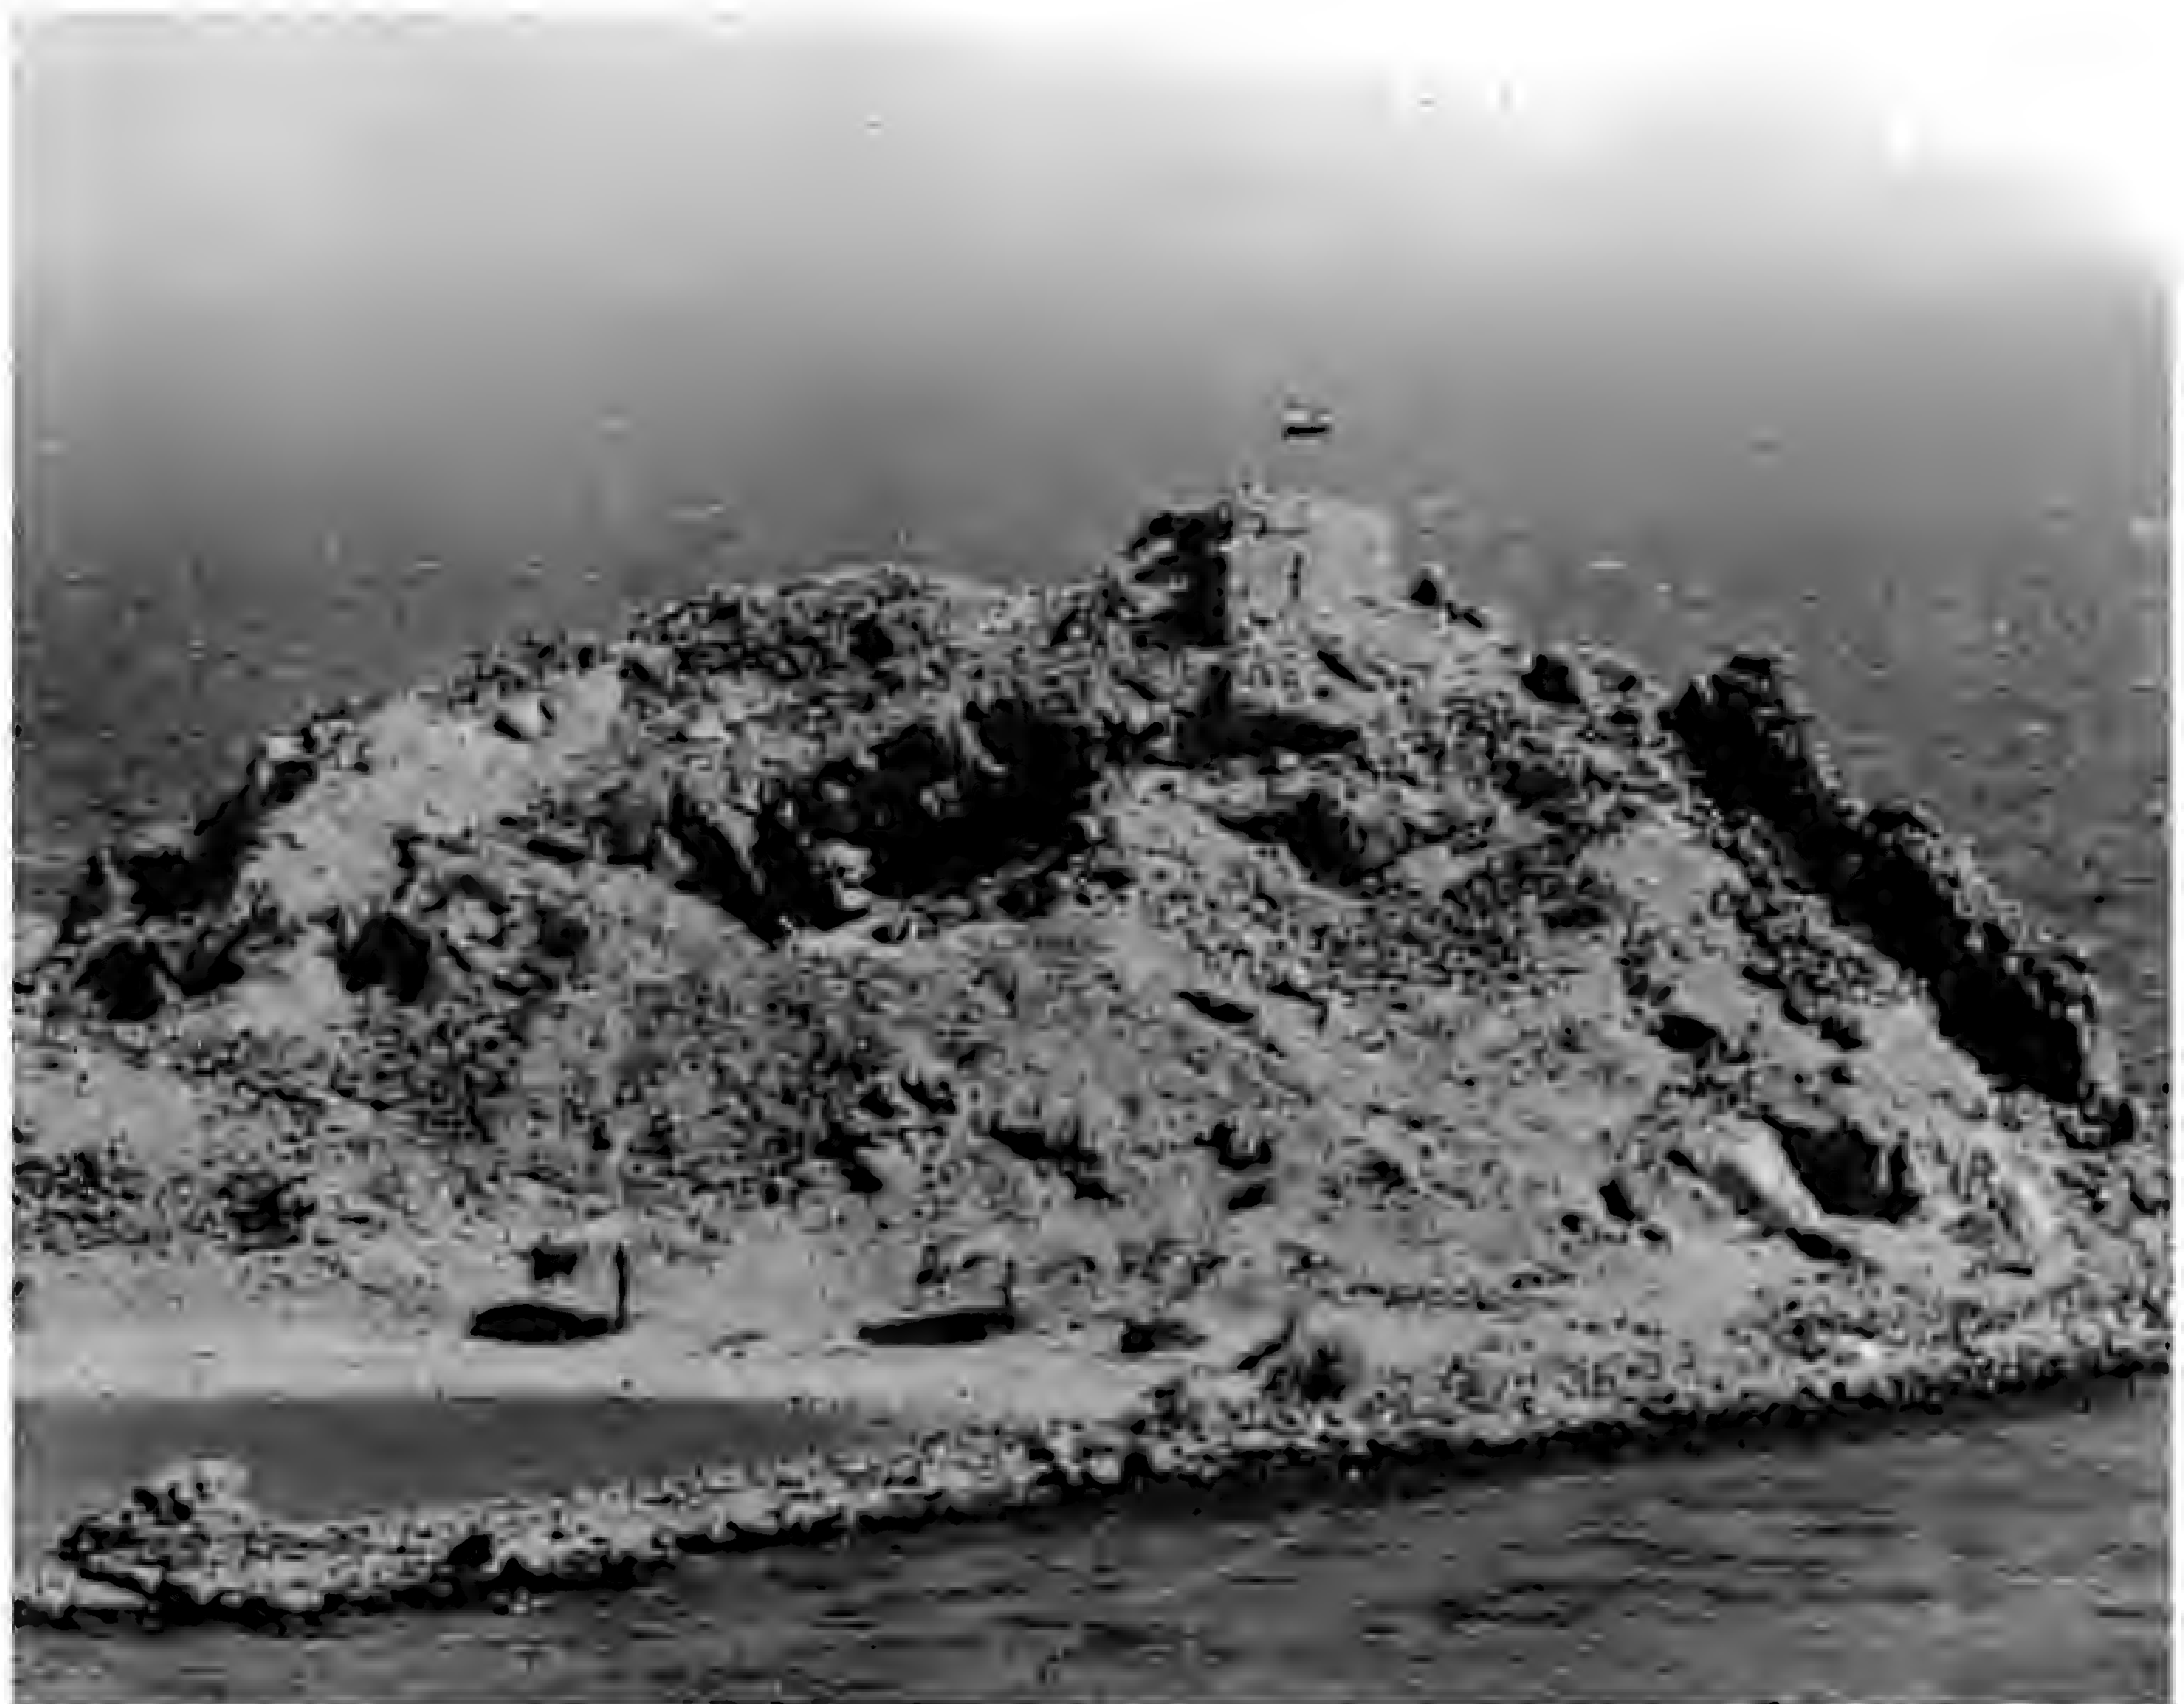
التحصينات الجنوبية وبقايا السور الخارجى الذى كان يحيط بالجزيرة .
قبل الترميم .

The southern fortifications and the remains of
the exterior wall that was surrounding the island
before the restoration.

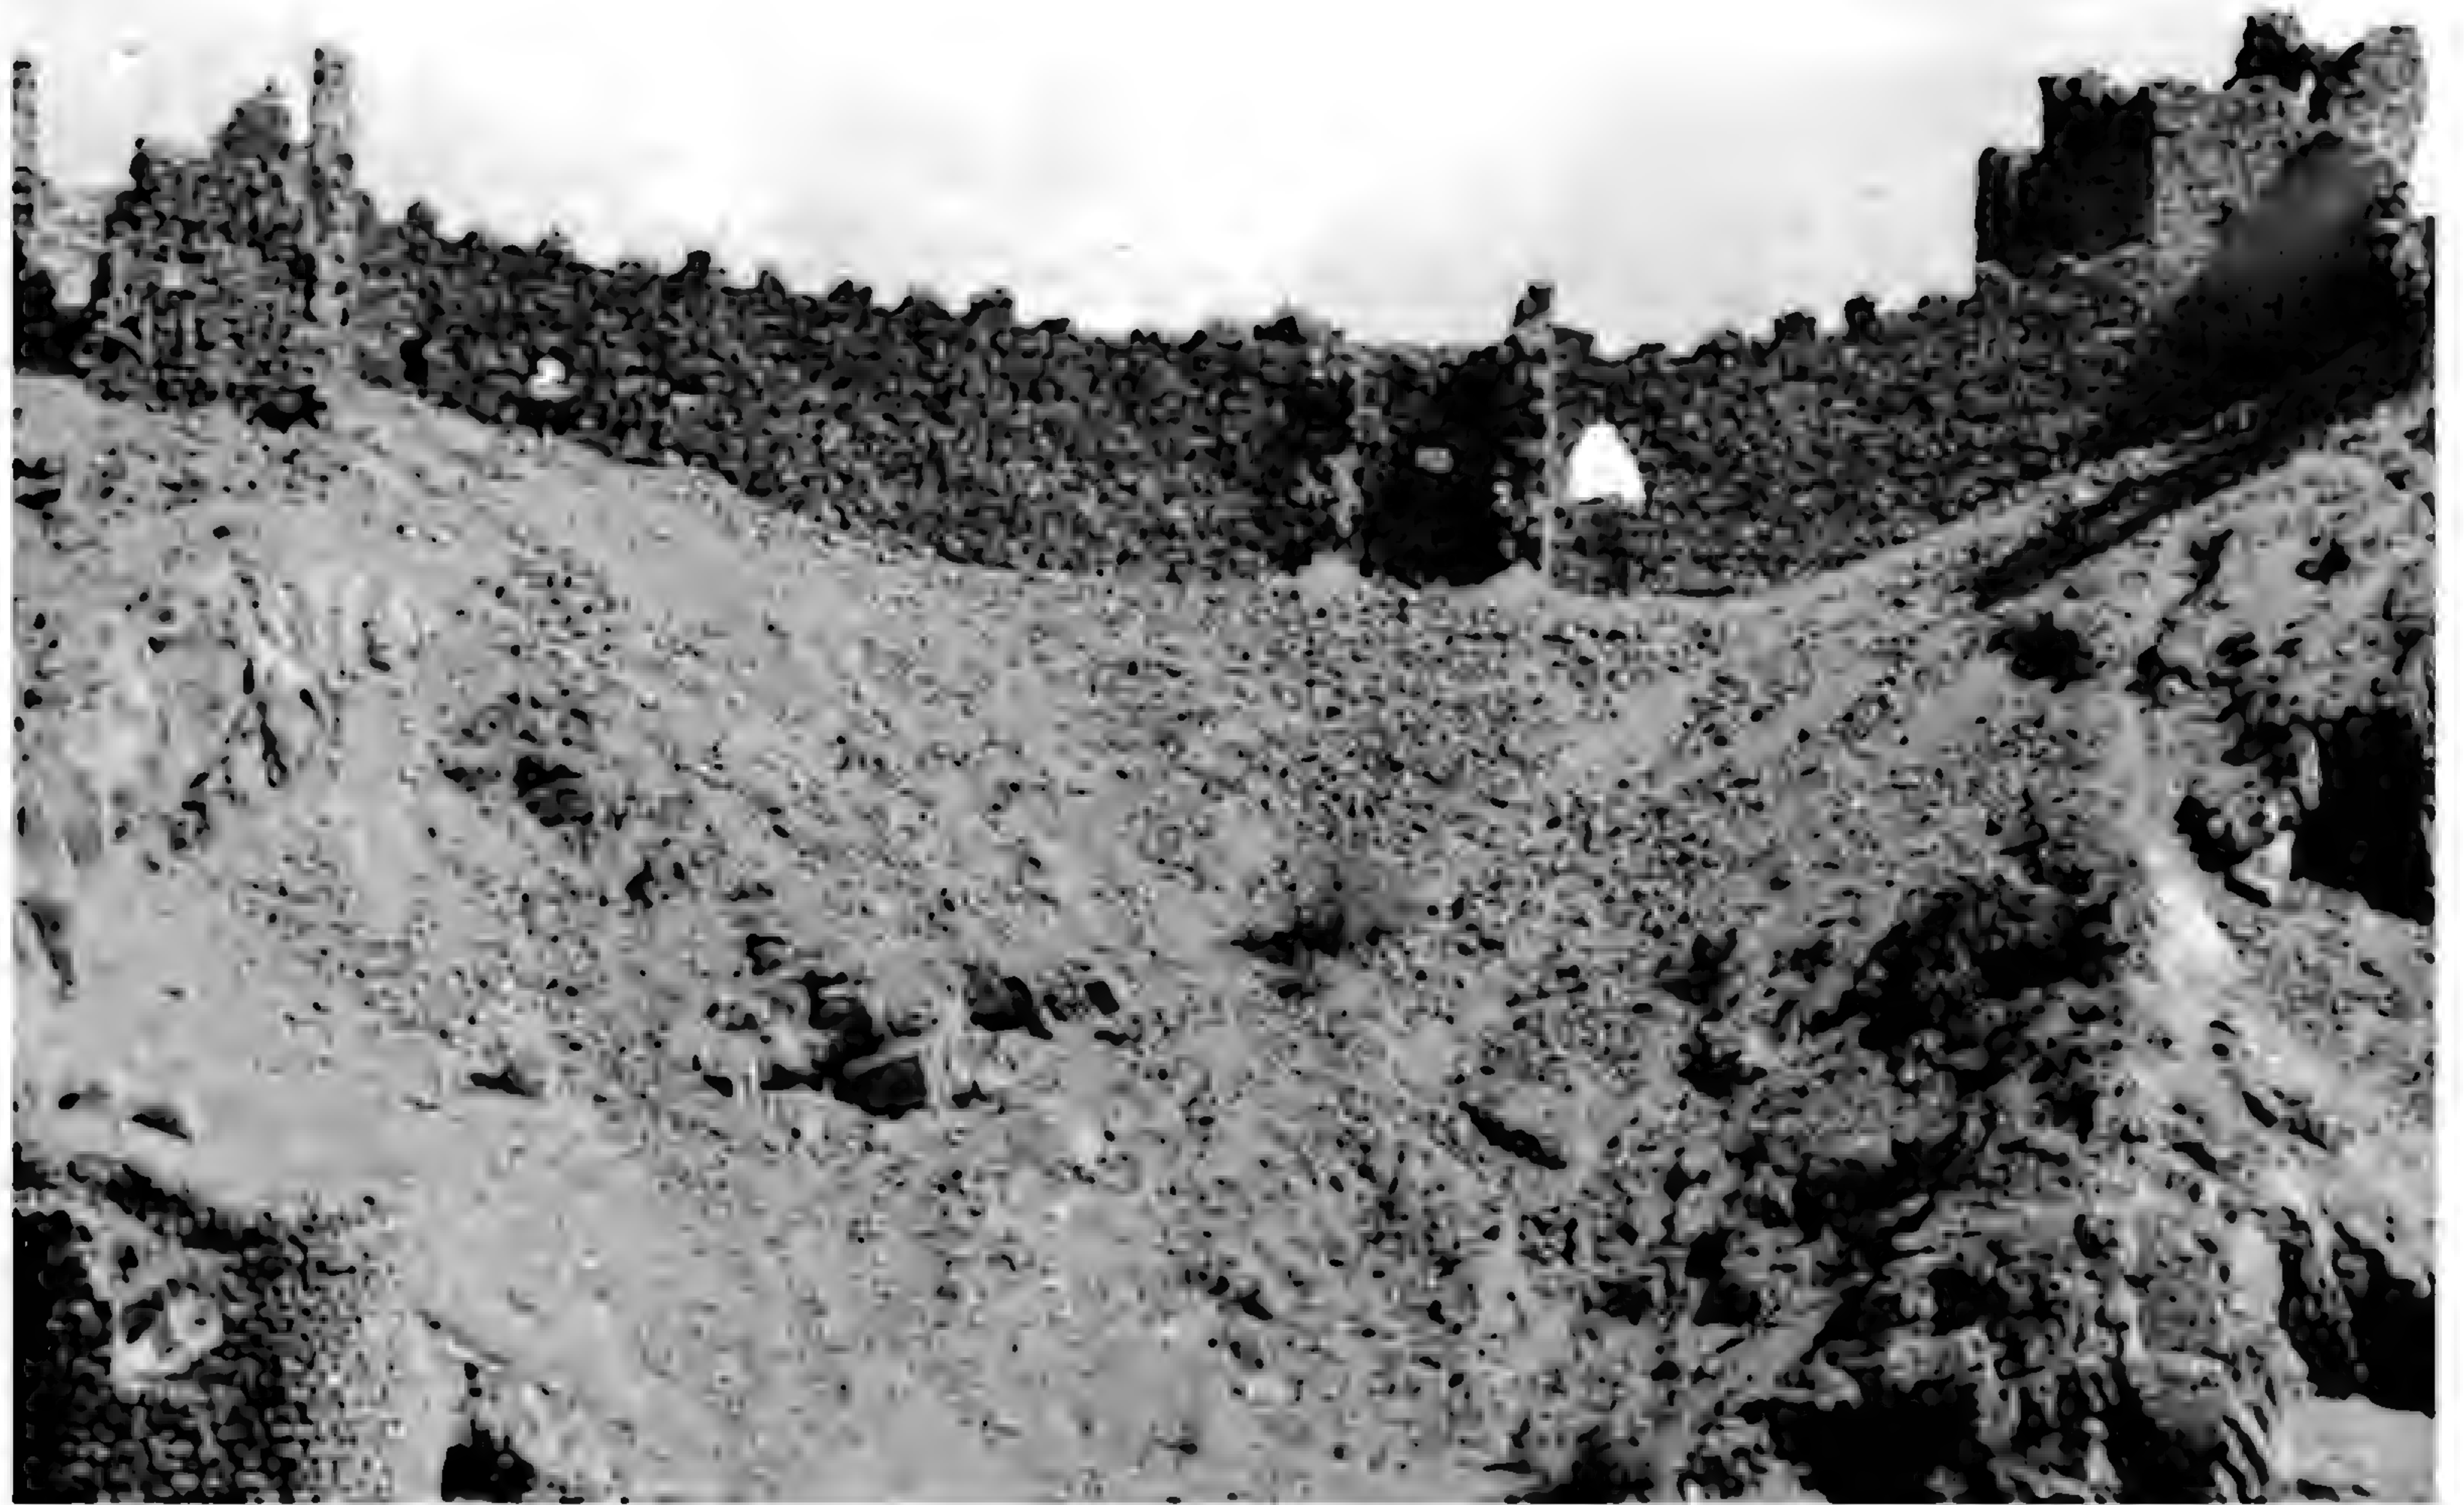
جانب من التحصينات الشمالية قبل الترميم

Part of the northern fortifications before the restoration.

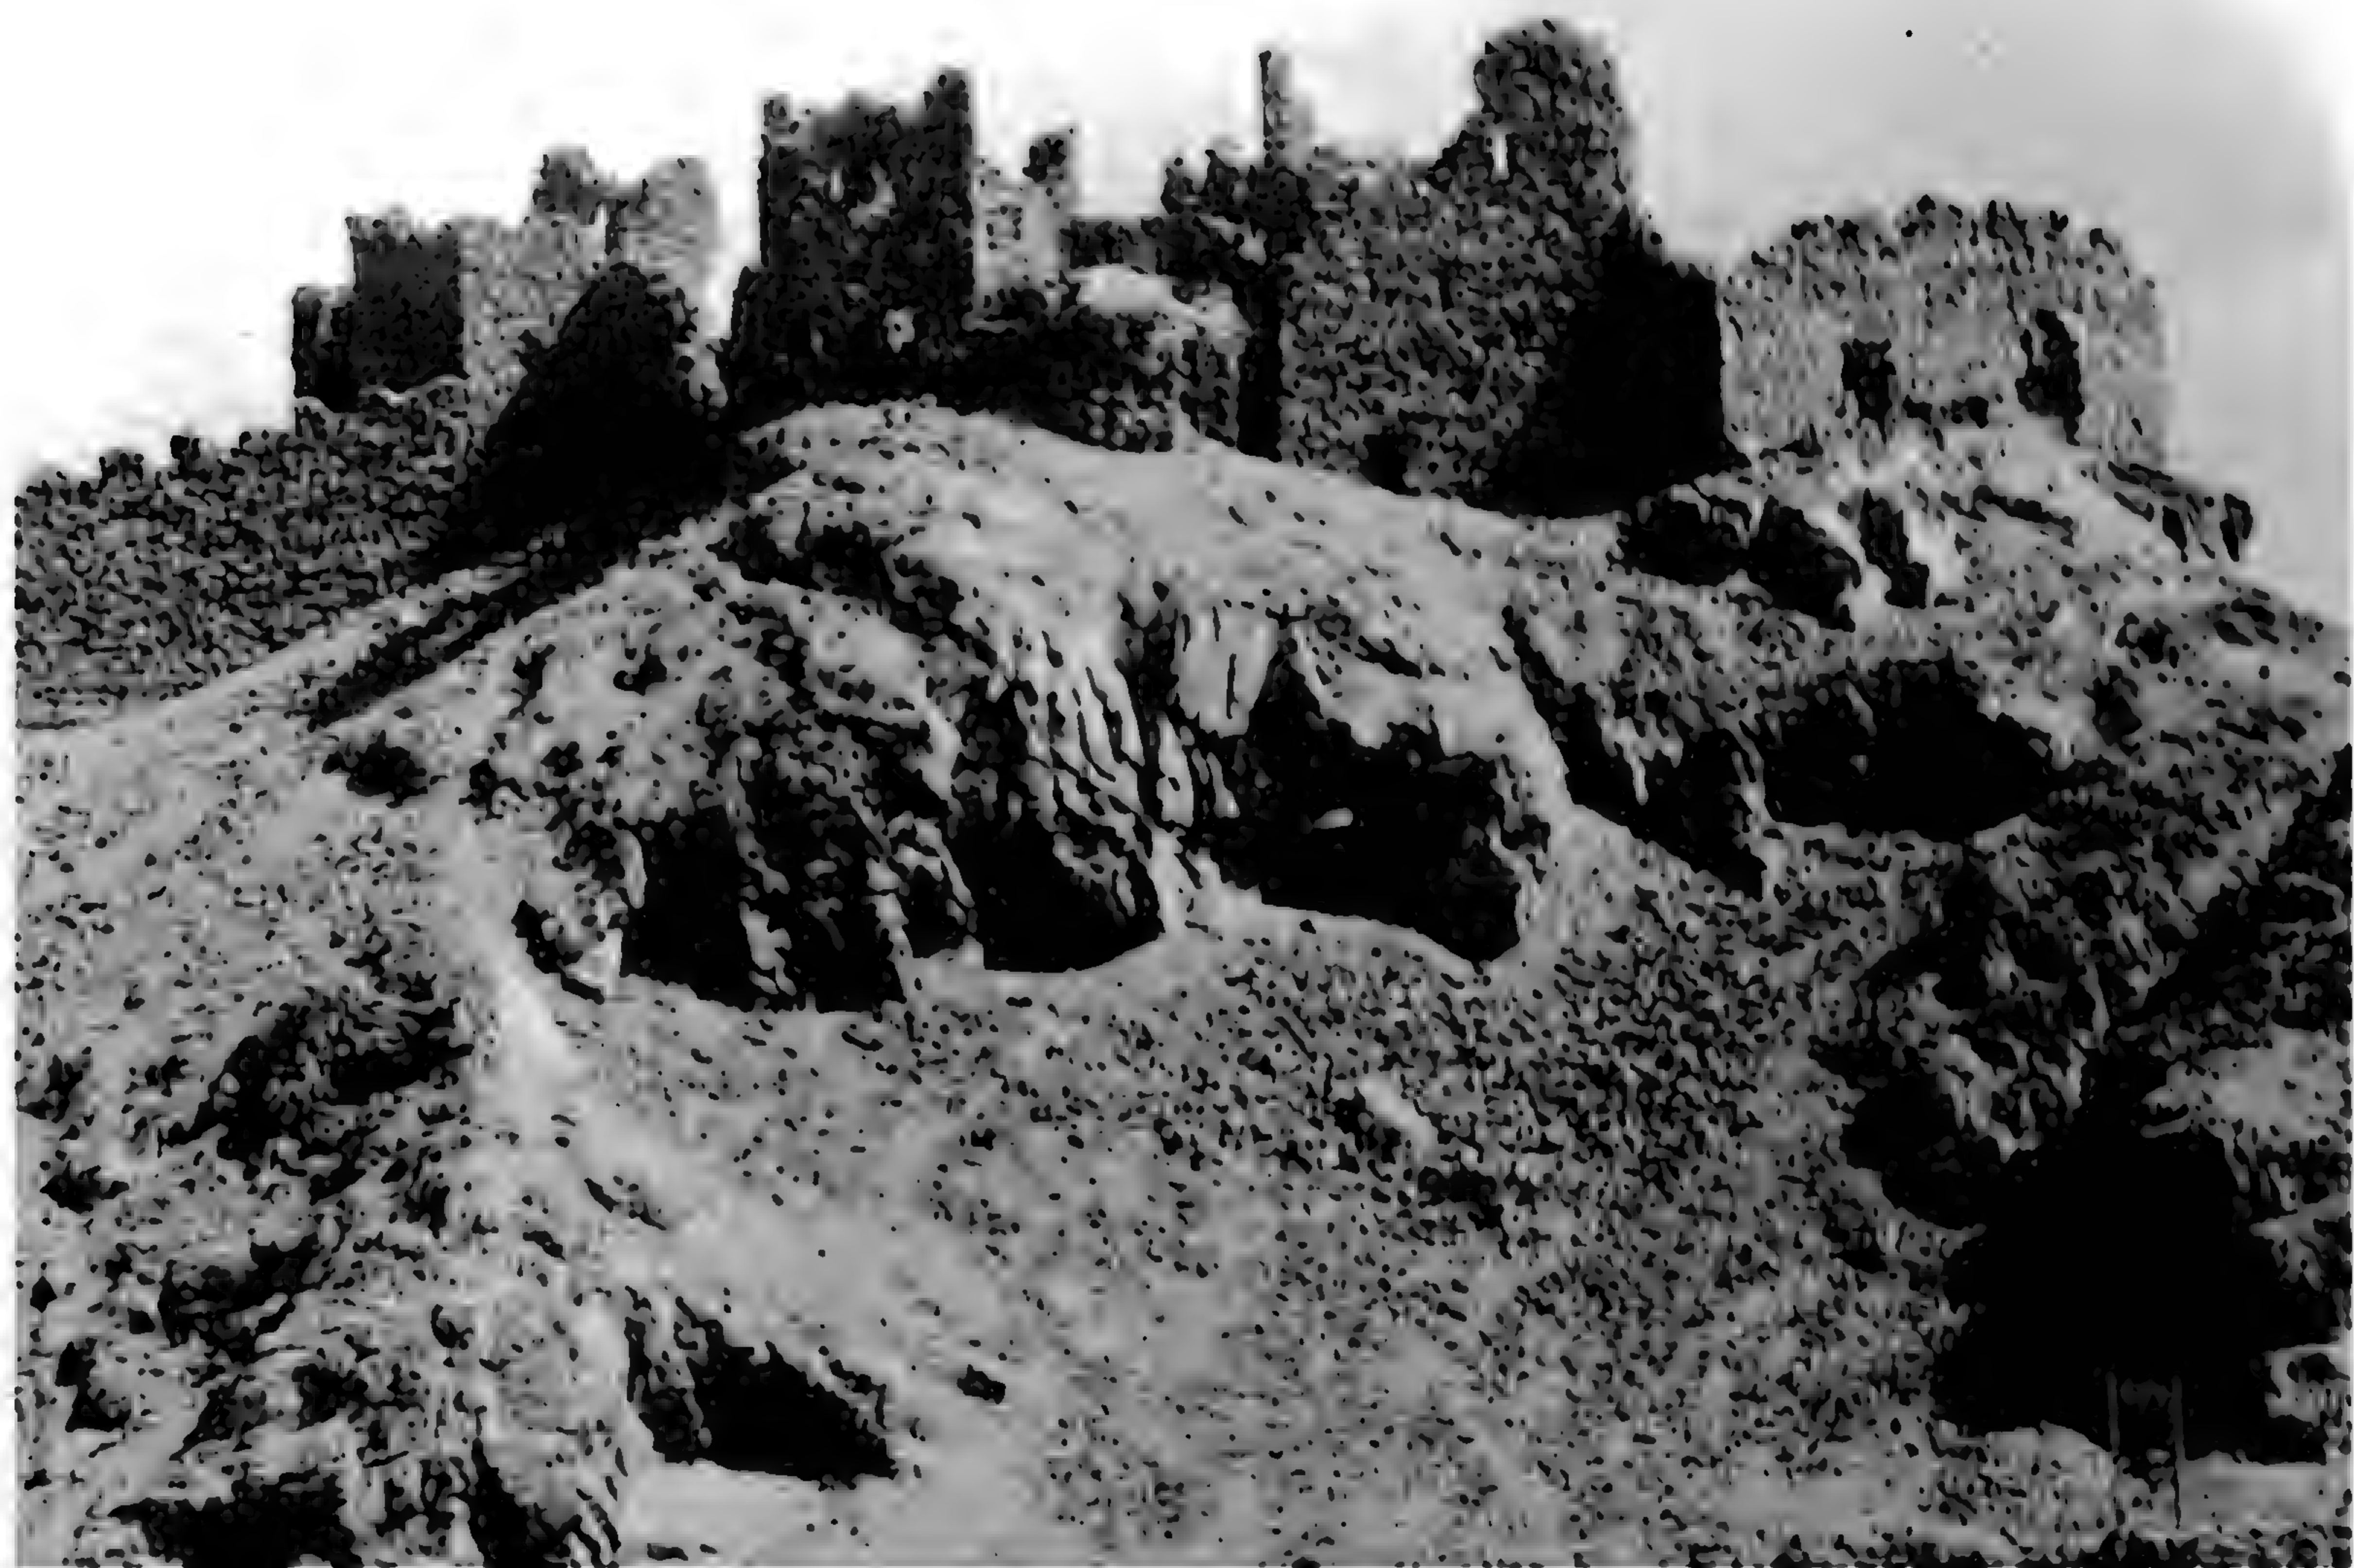
المستوى العلوي للتحصين الشمالي قبل الترميم .

The upper level of the northern fortification
before the restoration.

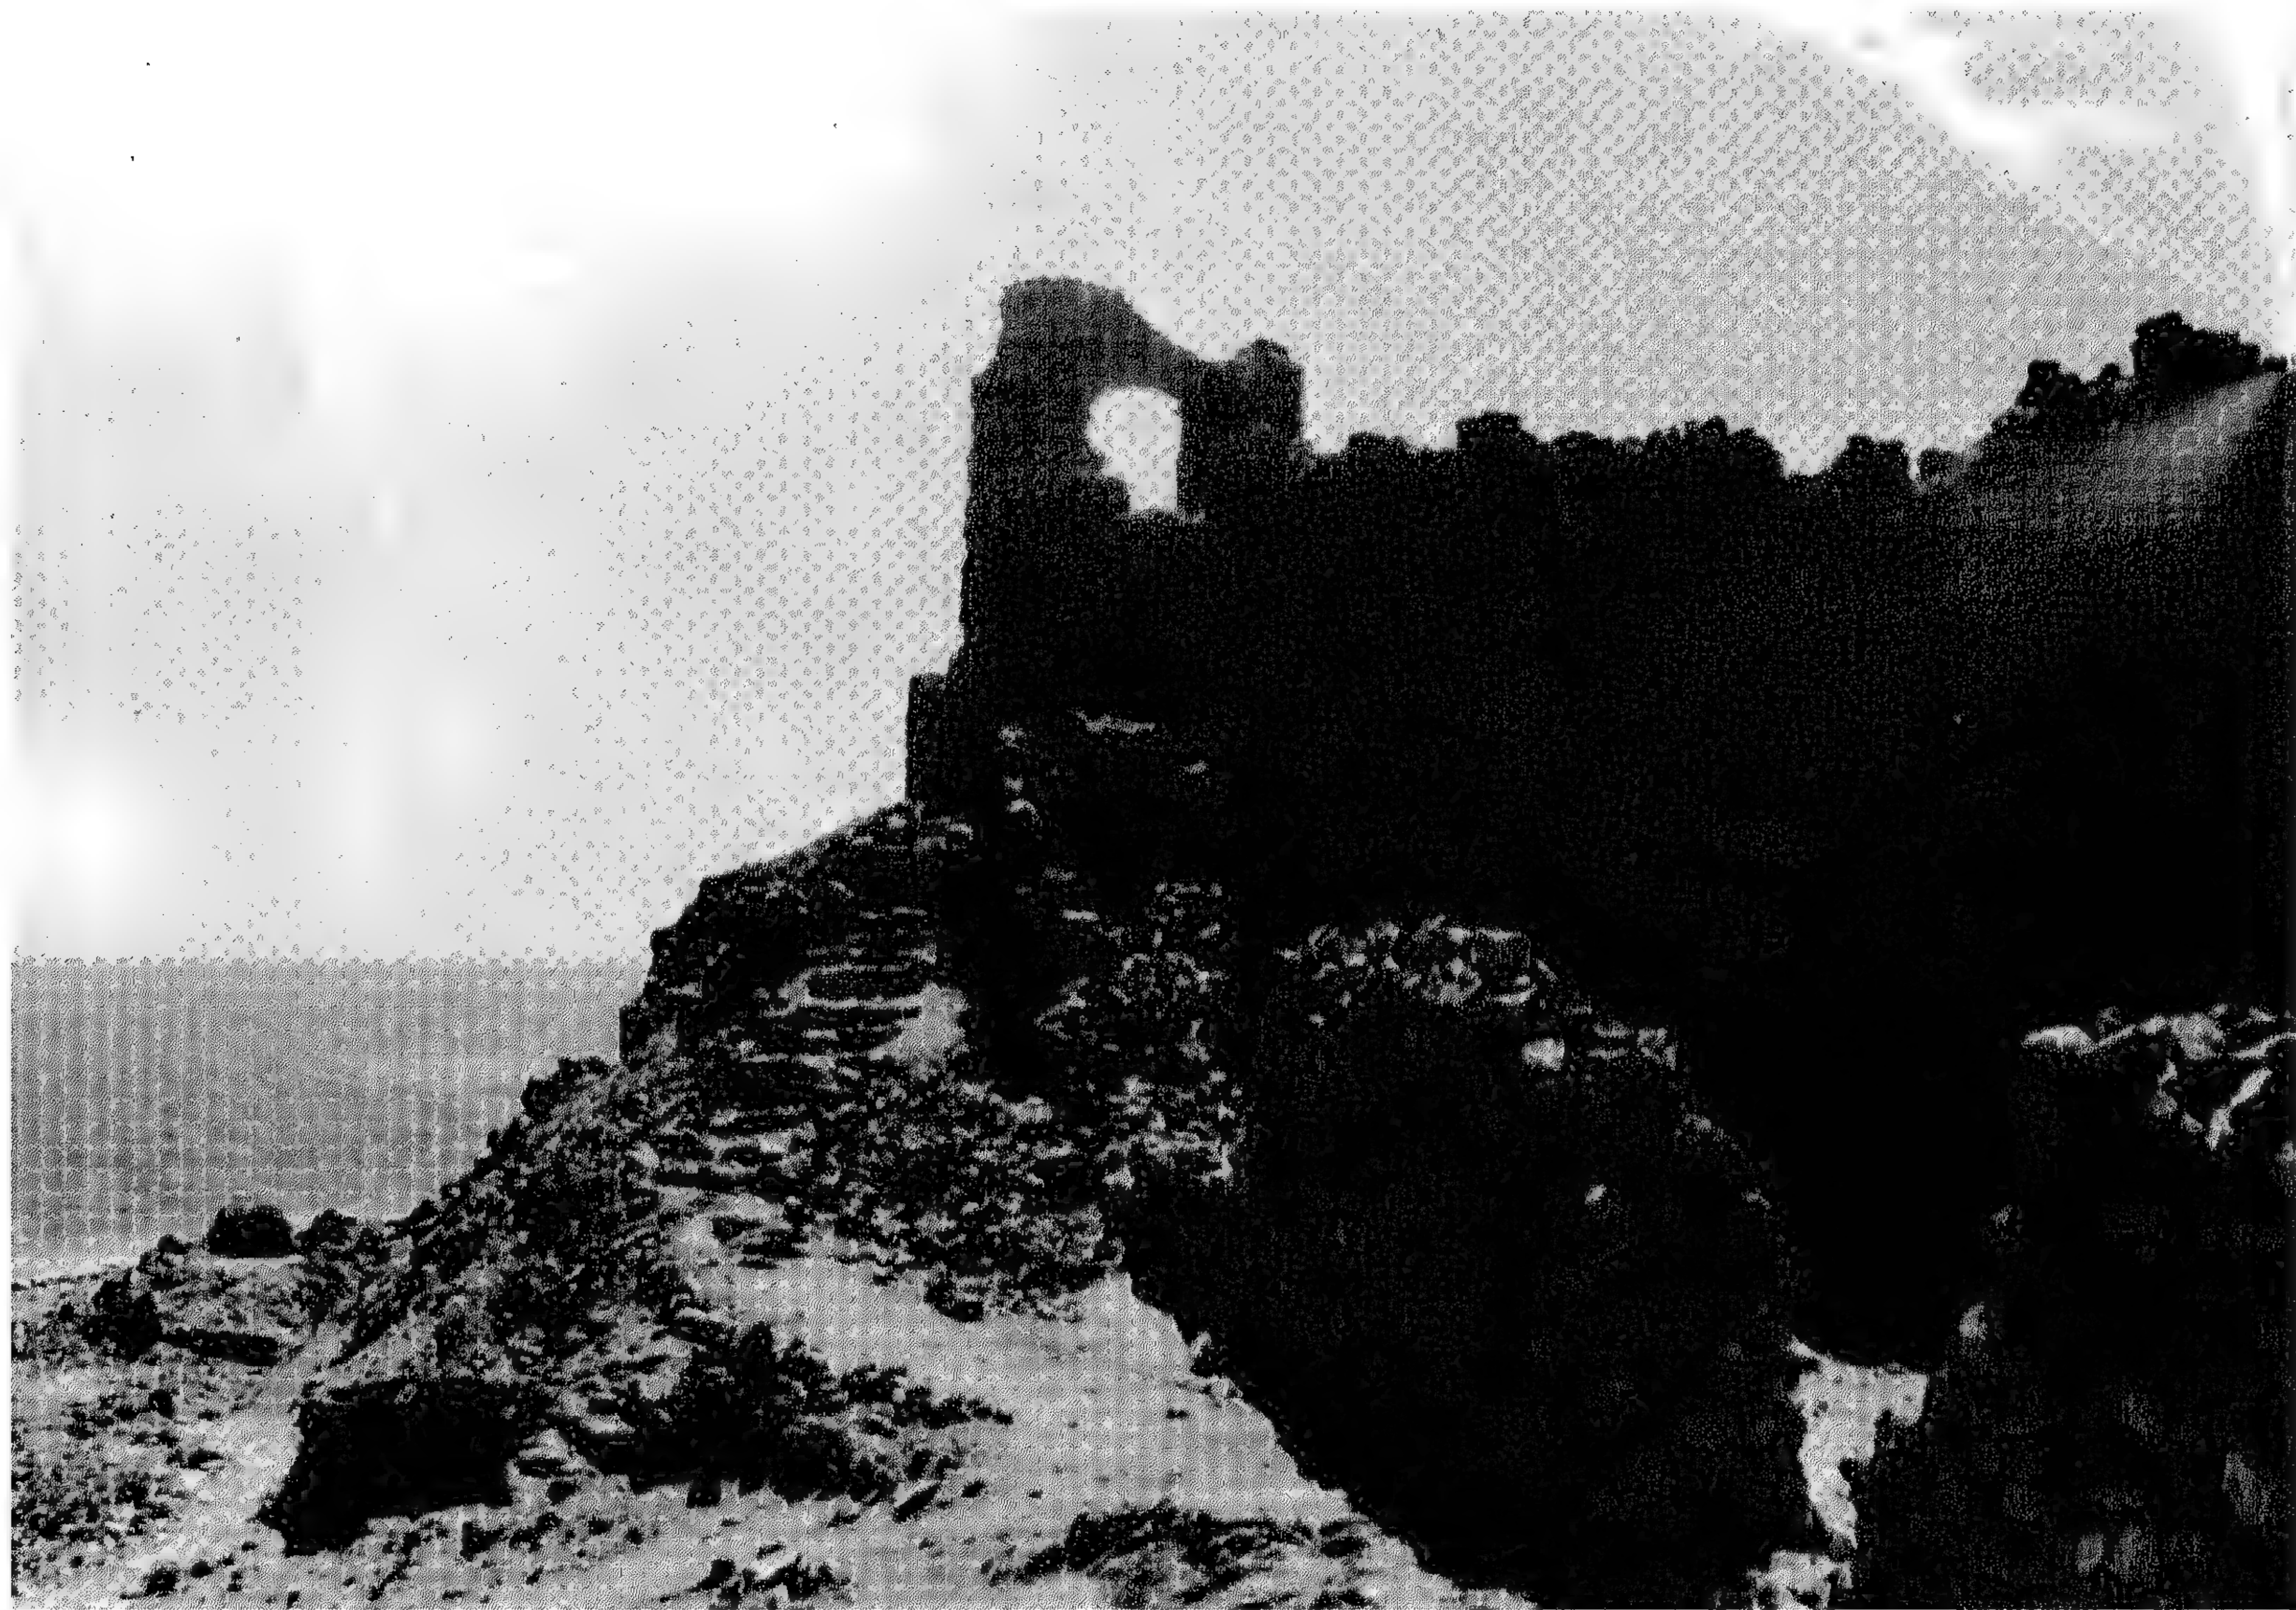
الباب الأوسط والسلّم المؤدى إلى المستوى الثانى للتحصين الشمالى
قبل الترميم .

~
The middle door and the stairs leading to the
second level of the northern fortification before
the restoration.

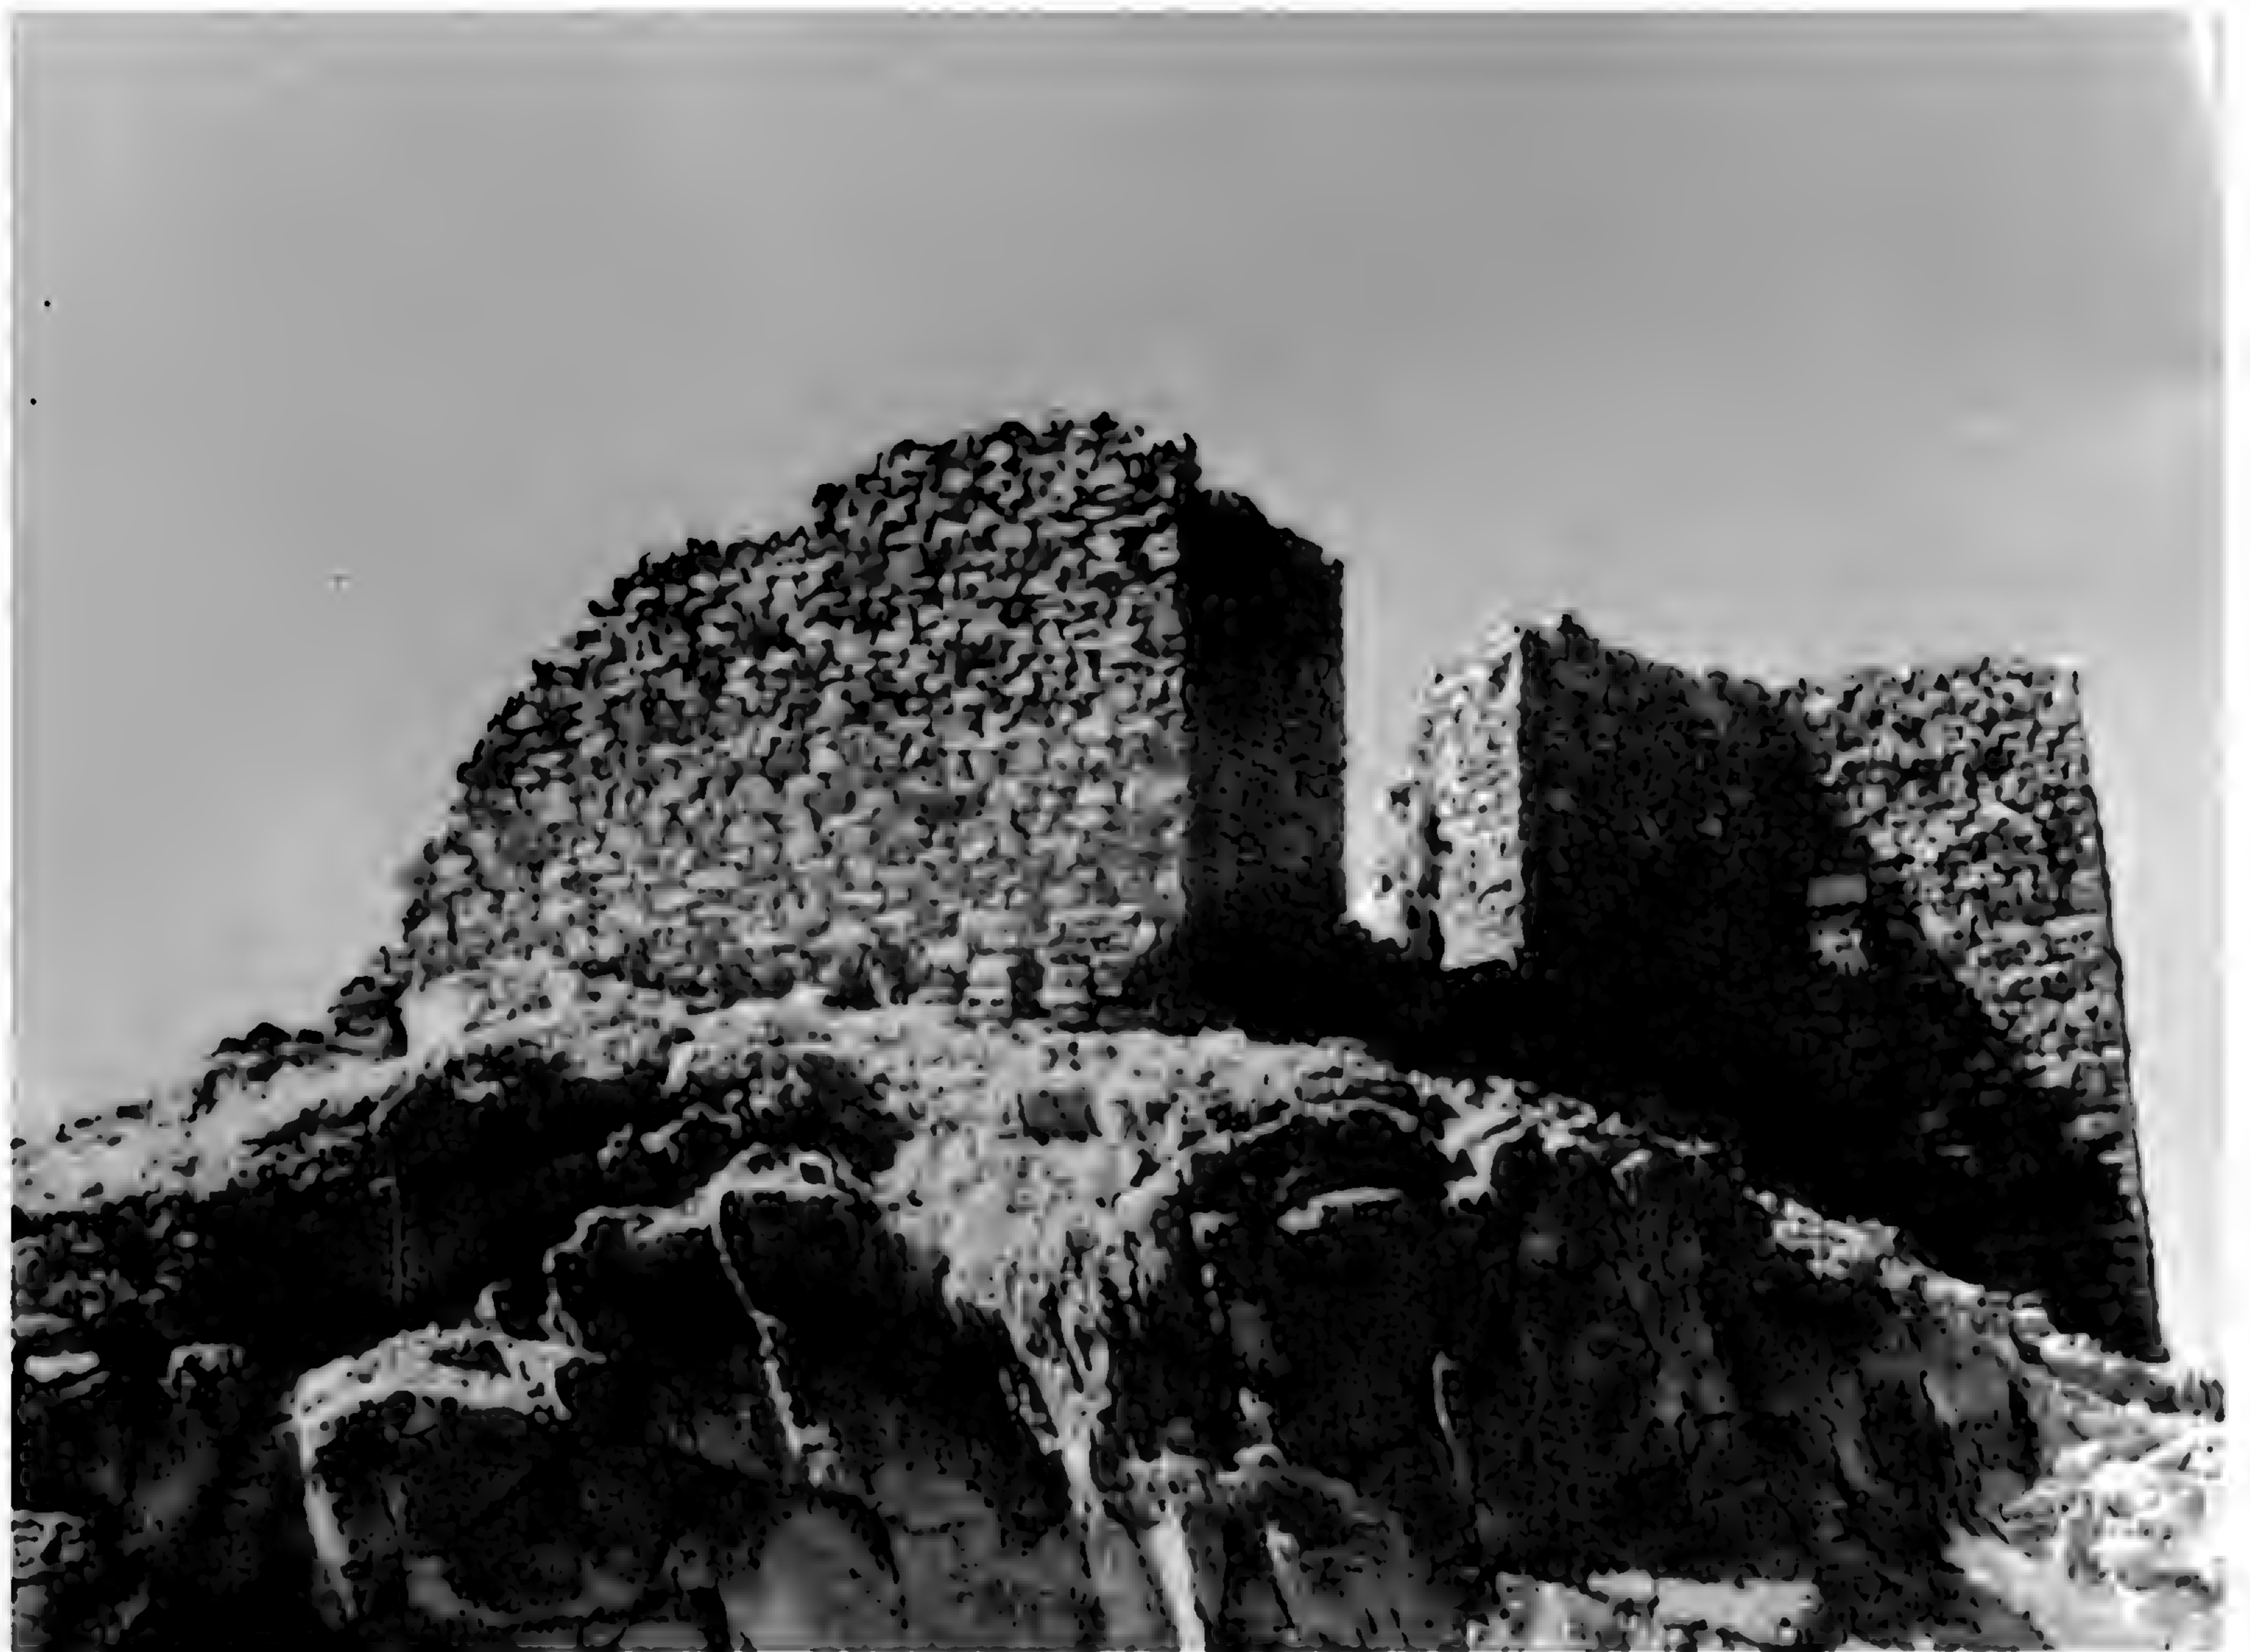
المدخل الرئيسى للتحصينات الشمالية قبل الترميم .

The main entrance of the northern fortifications before the restoration.
